广西北流市白马河清湾镇白米村
河段整治工程
环境影响报告书

(公示稿)

建设单位：北流市水利工程管理站
编制单位：广西群鼎环保技术咨询有限公司
编制时间：二〇二五年十一月

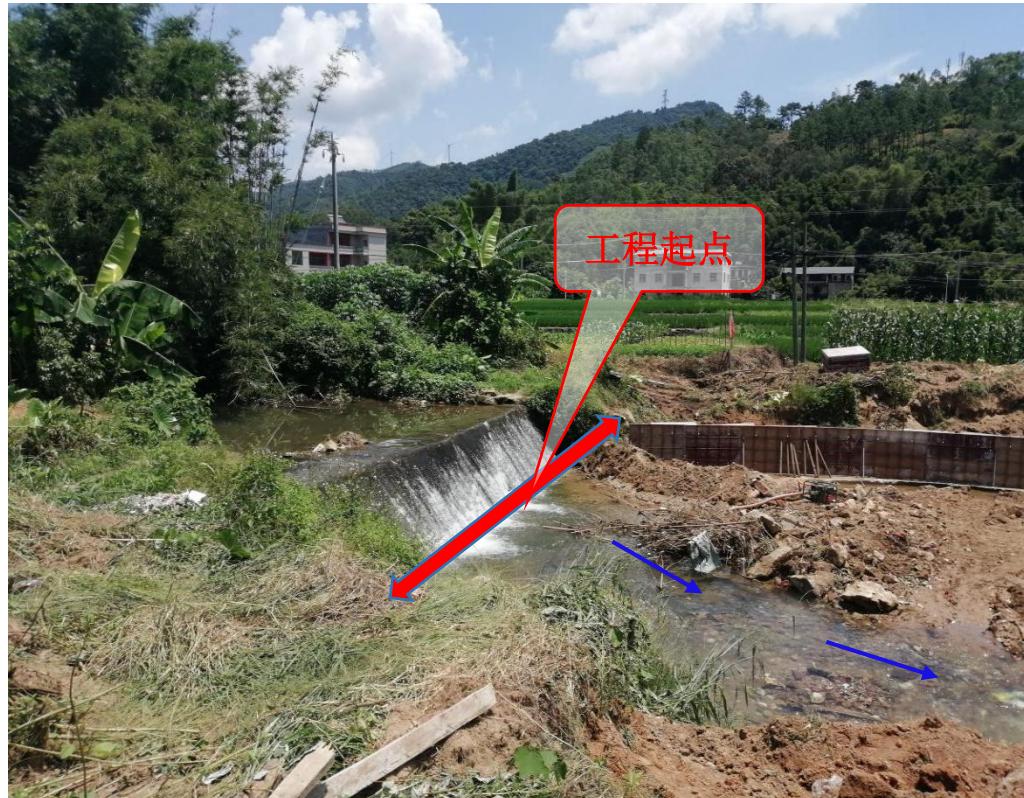
项目整治干流河段的起点（河边村坝陂）

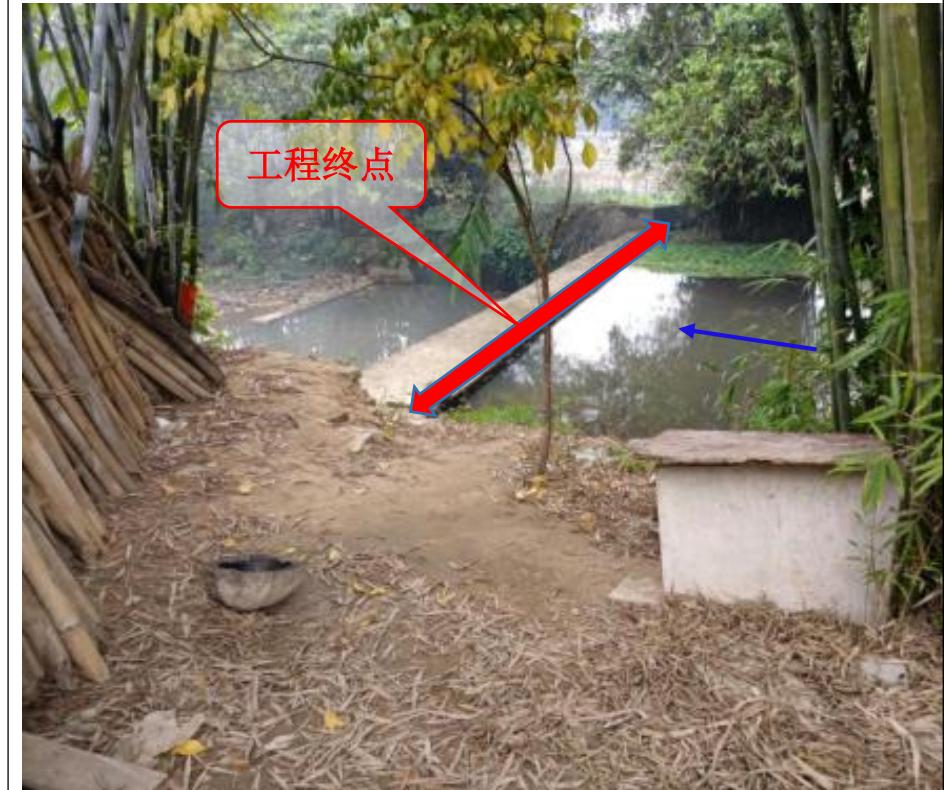
项目整治干流河段的终点（黄垌坝陂）

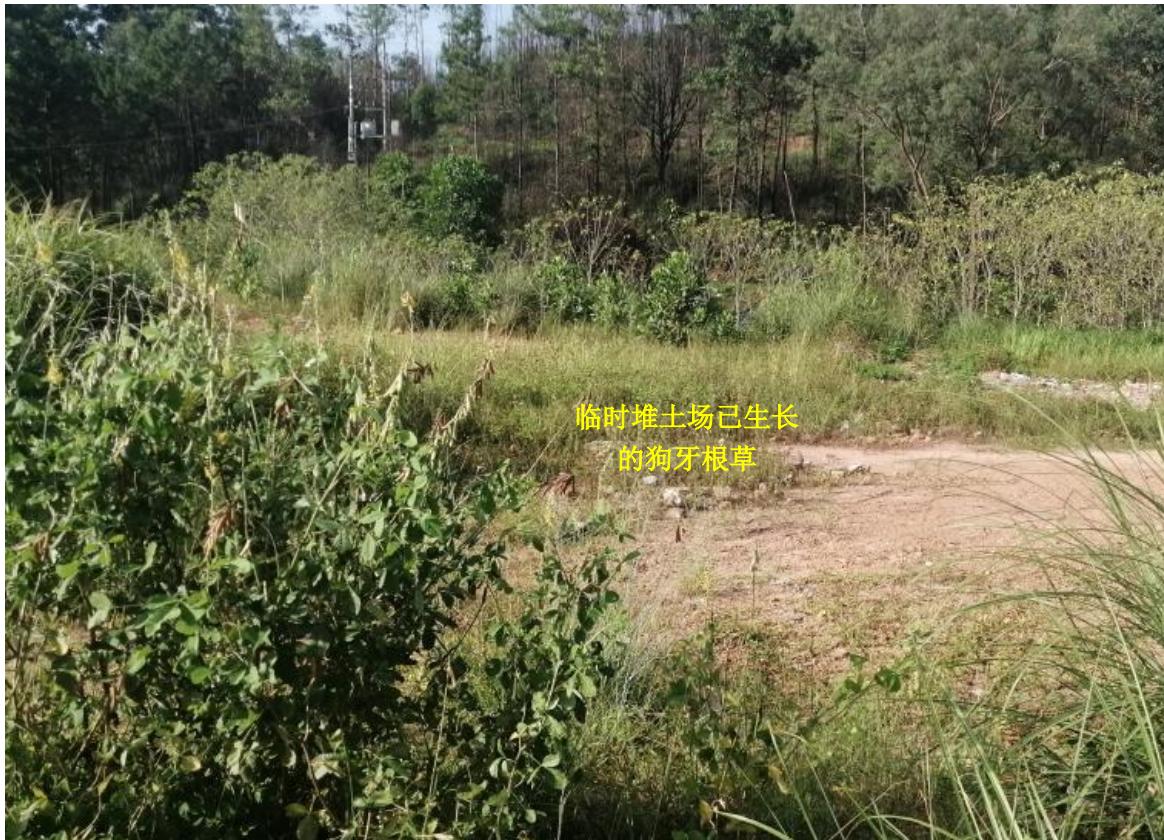
图 2.4-1 目前项目临时堆土场现状照片

目前临时堆土场中表土已全部回填施工场区，以及建设单位已按照工程的初步设计报告：在临时堆土场结束后进行清理平整，覆土厚度 30cm。绿化采取撒播草种，草种选择易于生长的狗牙根，播种密度为 80kg/hm²。项目临时堆土场现状详见图 2.4-1。

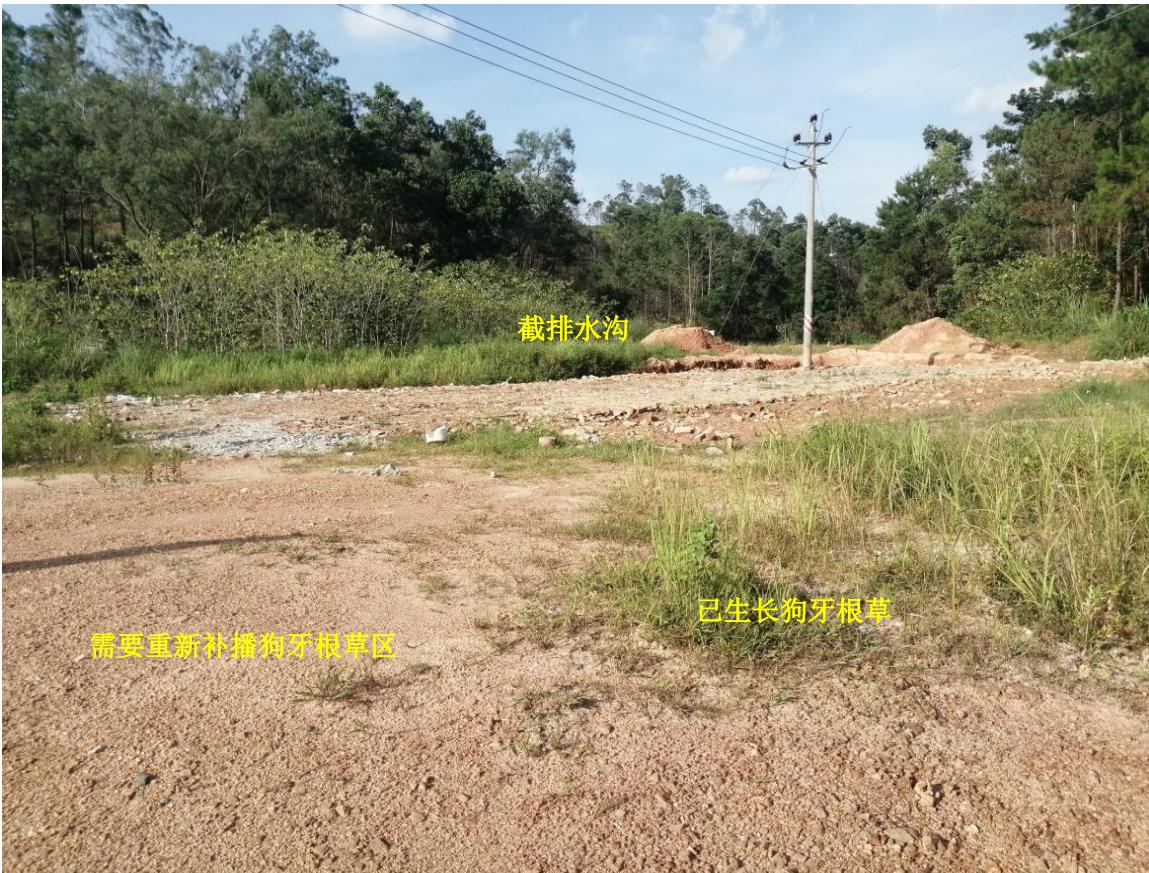
图 2.4-2 目前项目弃渣场现状照片

目前项目弃渣全部运至弃渣场中堆放，根据建设单位与北流市清湾镇禾界村村民委员会（乙方）签订弃土协议（详见附件 6）：“乙方承担土方运至乙方弃土场运输结束后土方堆放的水土流失防治责任。”因此，乙方（北流市清湾镇禾界村村民委员会）作为弃渣场环境管理责任单位，已对弃渣场表面进行平整，并在弃渣场表面播种狗牙根的草种，播种密度为 $80\text{kg}/\text{hm}^2$ ，但弃渣场部分表面草种未能生长，建设单位应及时补播狗牙根草种，播种密度为 $80\text{kg}/\text{hm}^2$ ，同时建设单位尚未按照本工程设计报告中要求，弃渣场中种植当地物种桃金娘，行、株距均为 2m。详见上图弃渣场现状照片。

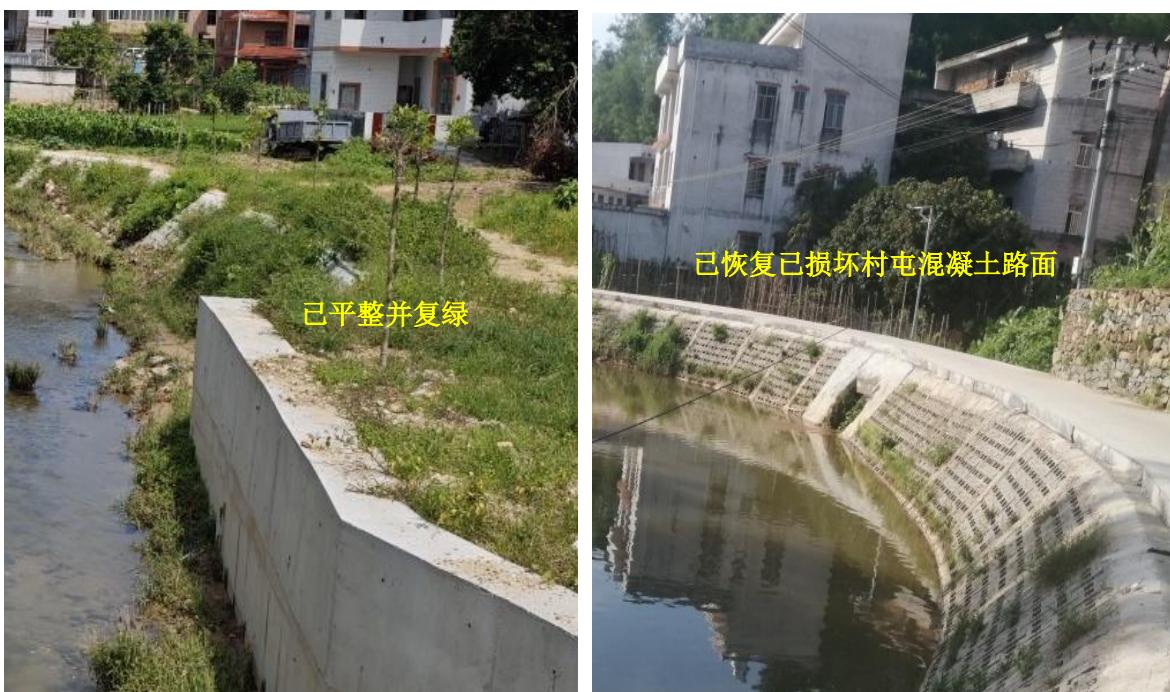
图 2.4-3 目前项目临时施工道路现状照片

目前本项目已施工完成，经现场调查及与建设单位交流，项目临时施工道路已经使用完毕并生态恢复，路面已平整，并播种狗牙根草种，以及部分施工岸边依托现有的村屯道路，施工机械通行损坏的混凝土路面结构，也对已损坏混凝土路面进行恢复完成。

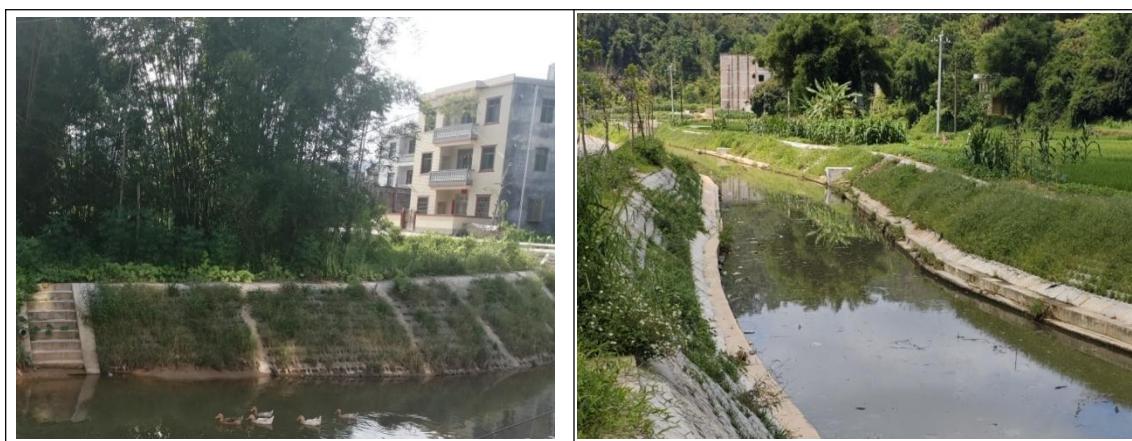
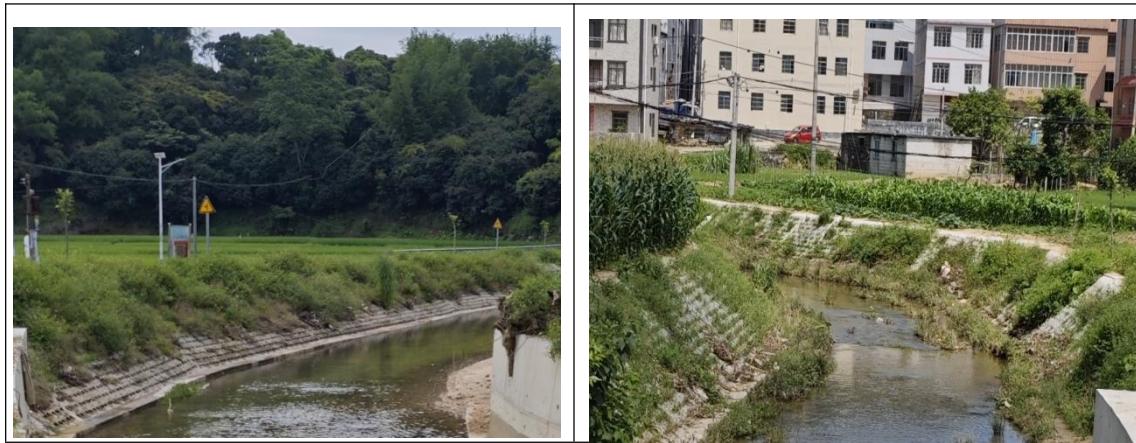
该区域属工程永久占用区域，本工程施工对基础、岸边坡开挖等活动会受到破坏，主体工程中已经采用了防护措施，透水砼卡锁砌块自身材料透水性很好，砌块的透水系数能达到 $1.0 \times 10^{-2} \text{cm/s}$ 以上，又可避免墙背土体流失，生态效果明显；砌块中间空腔内部填满碎石，可为河道水生生物提供营造洞穴产卵的条件，改善水中动物的生存环境；正常水位以上砌块中间空腔内部填满种植土，然后种植水生植物及花卉（梭鱼草及千屈菜），可以改善乡村生活环境。联锁式护坡砖间隙可以回填种植土并种草皮，也同样具有一定的生态性。根据现场踏勘，目前项目护岸型式采用生态透水砼卡锁砌块阶梯式护坡的，全部回填种植土并种植当地草皮，恢复了生态植被。恢复河岸草植被生长情况详见下图：

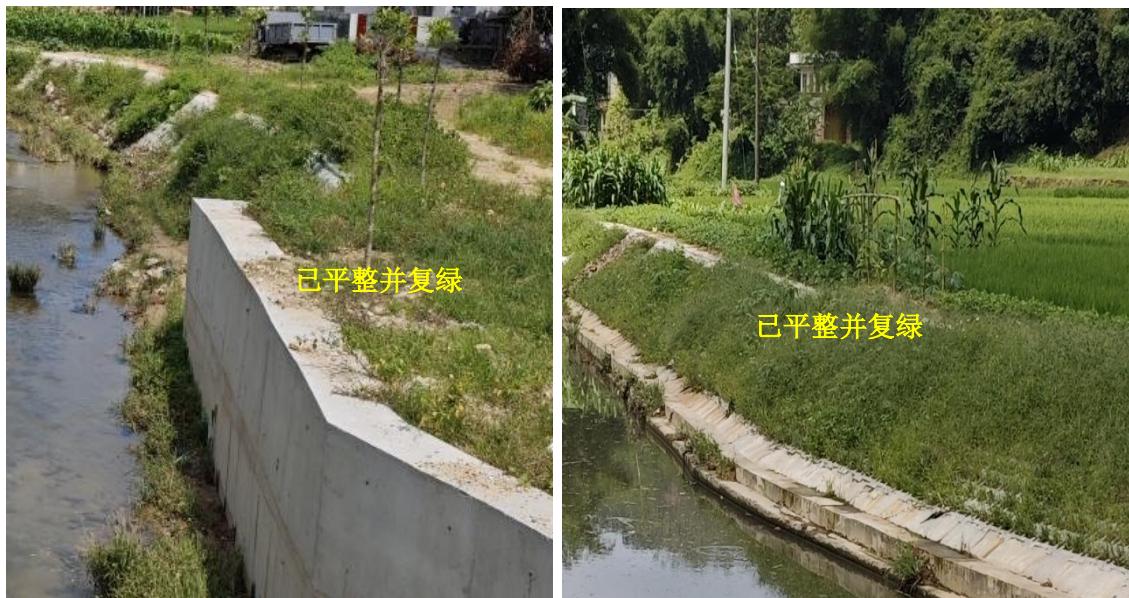
图 6.6-1 目前项目临时施工道路现状照片

目前本项目已施工完成，经现场调查及与建设单位交流，项目临时施工道路已经使用完毕并进行了植被恢复，路面已平整，并播种狗牙根草种，

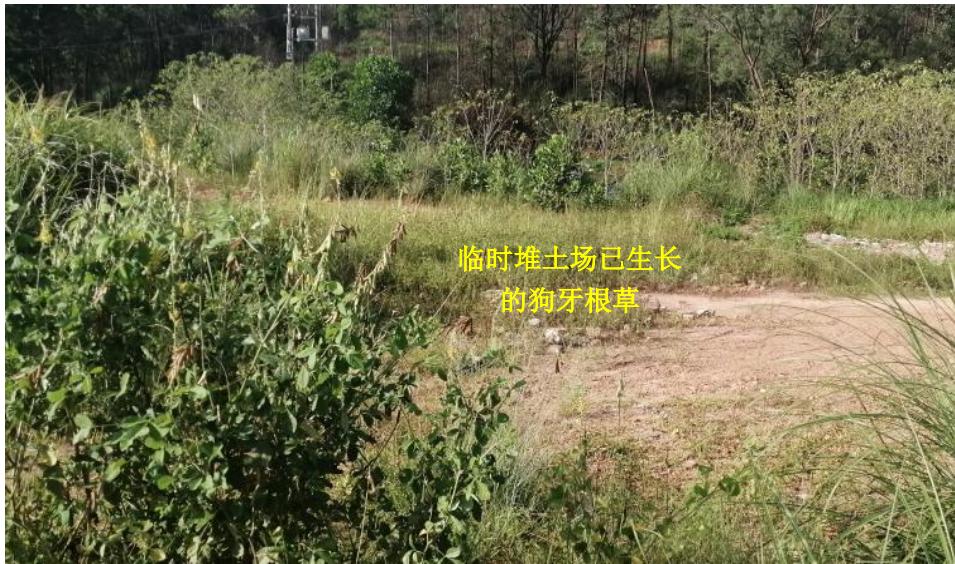
图 6.6-2 目前项目临时堆土场现状照片

建设单位已按照工程的初步设计报告：在临时堆土场结束后进行清理平整，覆土厚度 30cm。绿化采取撒播草种，草种选择易于生长的狗牙根，播种密度为

80kg/hm²。项目临时堆土场现状详见下图。

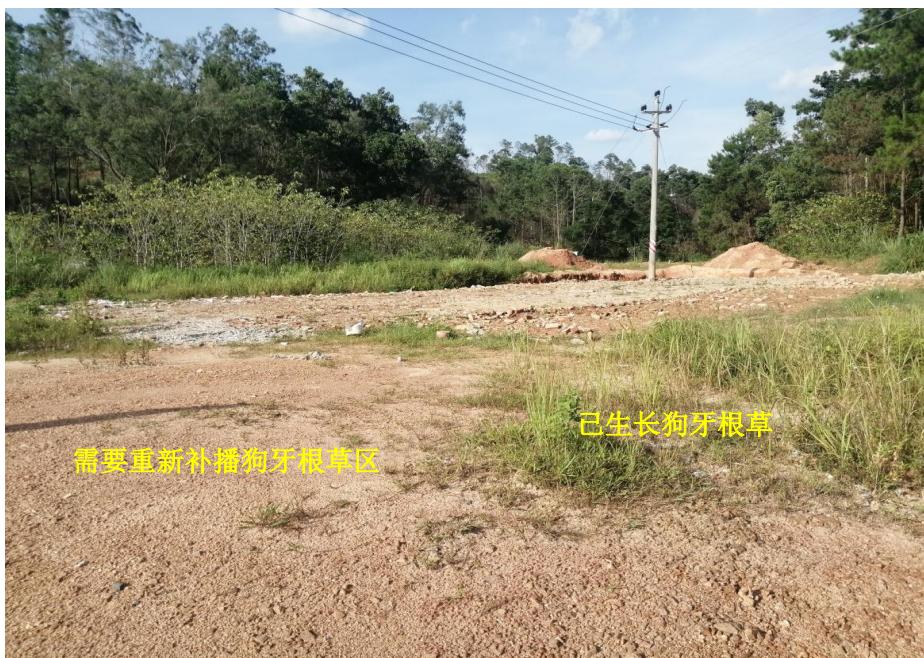
图 6.6-3 目前项目弃渣场现状照片

目前项目弃渣全部运至弃渣场中堆放，弃渣场环境管理责任单位（北流市清湾镇禾界村村委会），已对弃渣场表面进行平整，并在弃渣场表面播种狗牙根的草种，播种密度为 80kg/hm²，但弃渣场部分表面草种未能生长，建设单位应督促北流市清湾镇禾界村村委会按照工程初步设计报告中要求：及时补播狗牙根草种，播种密度为 80kg/hm²，同时建设单位尚未按照本工程设计报告中要求，弃渣场中种植当地物种桃金娘，行、株距均为 2m。详见下图弃渣场现状照片。
